# Полиуретан и подвеска BMW

Филипп Марин, истинный поклонник BMW. Комментарии: руководитель центра «Транспорт» ООО «С.П.Б» Виталий Радикевич.

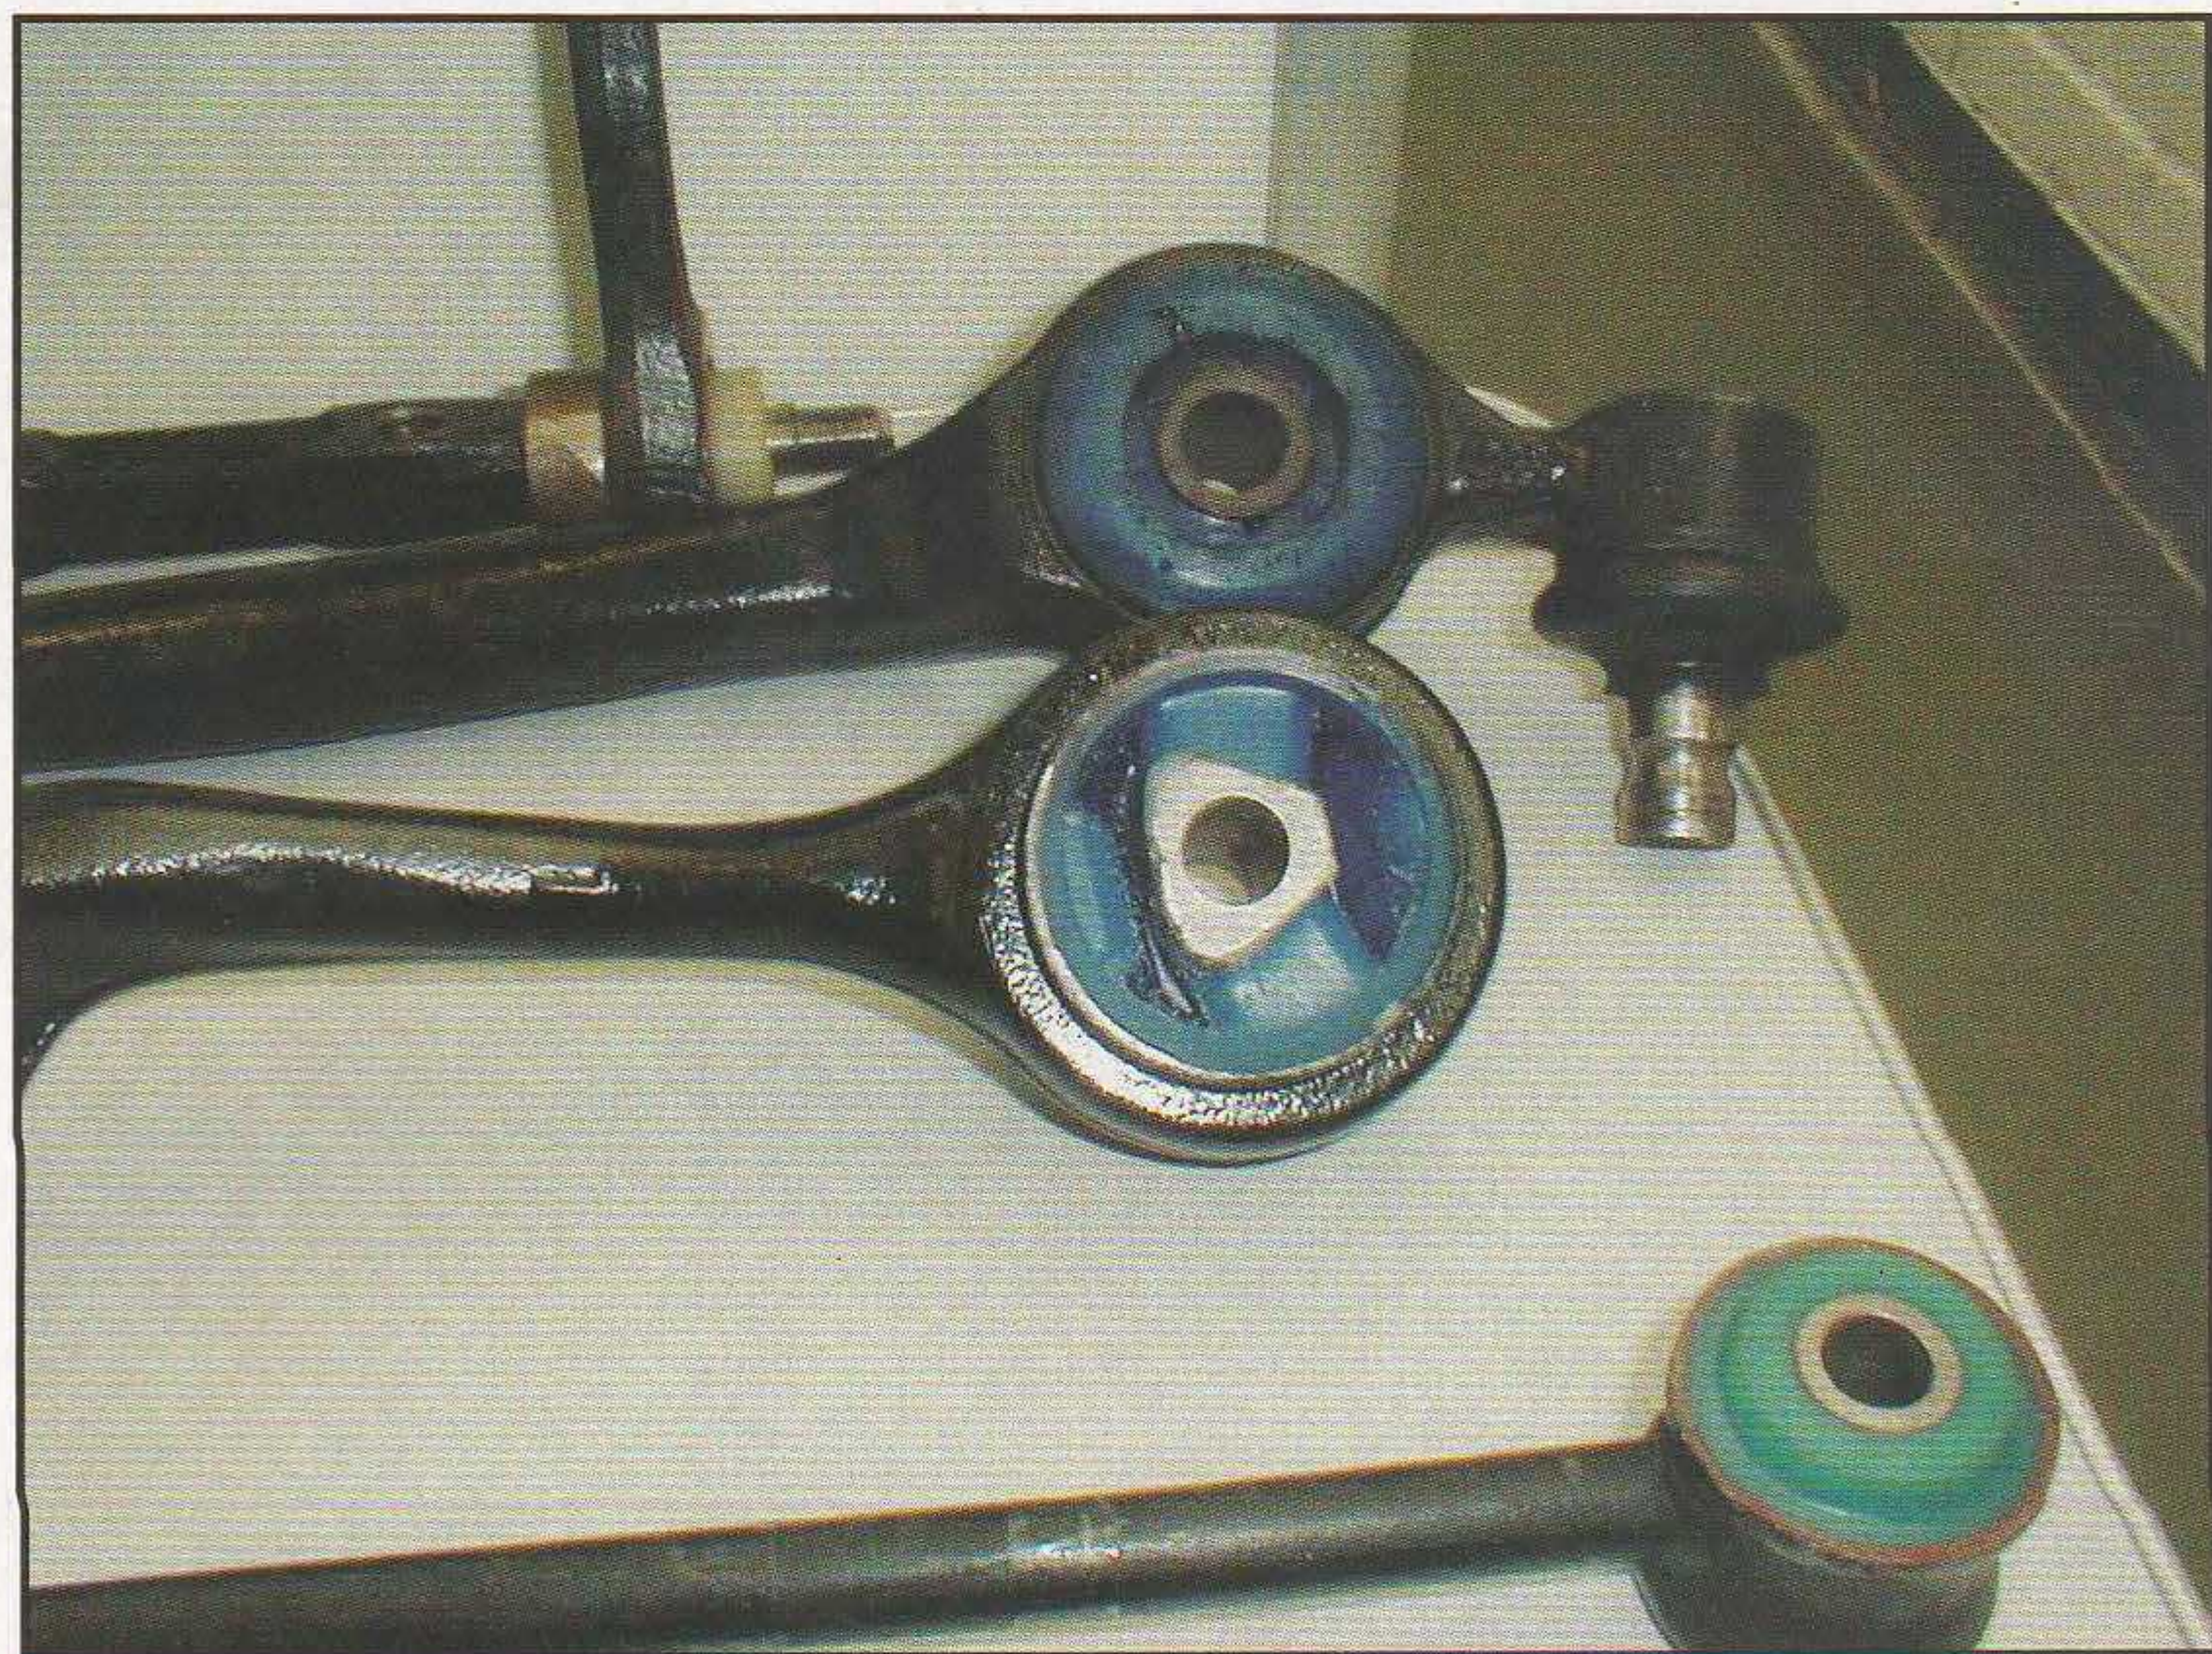
Сами рулевые наконечники приобрел новые. Этот выбор оказался правильным, т.к. только в комплекте поставки имеются новые навинчивающиеся крепежные трубки, регулирующие положение рулевого наконечника. Они должны быть только но-

вые, с нетронутой коррозией резьбой. В противном случае регулировка углов схождения колес становится весьма проблематичной. Таким образом, вместе с новыми амортизаторами были взяты восстановленные верхние и нижние рычаги и средняя рулевая тяга. Шаровые опоры рычагов были под высоким давлением заполнены полимером, обеспечивающим надежную изоляцию пальцевого элемента шарнира от его оболочки. При этом сами пыльники шаровых остались прежними. Сайлент-блоки всех рычагов были полностью выполнены из полиуретана и теперь гордо сияли небесной синевой.

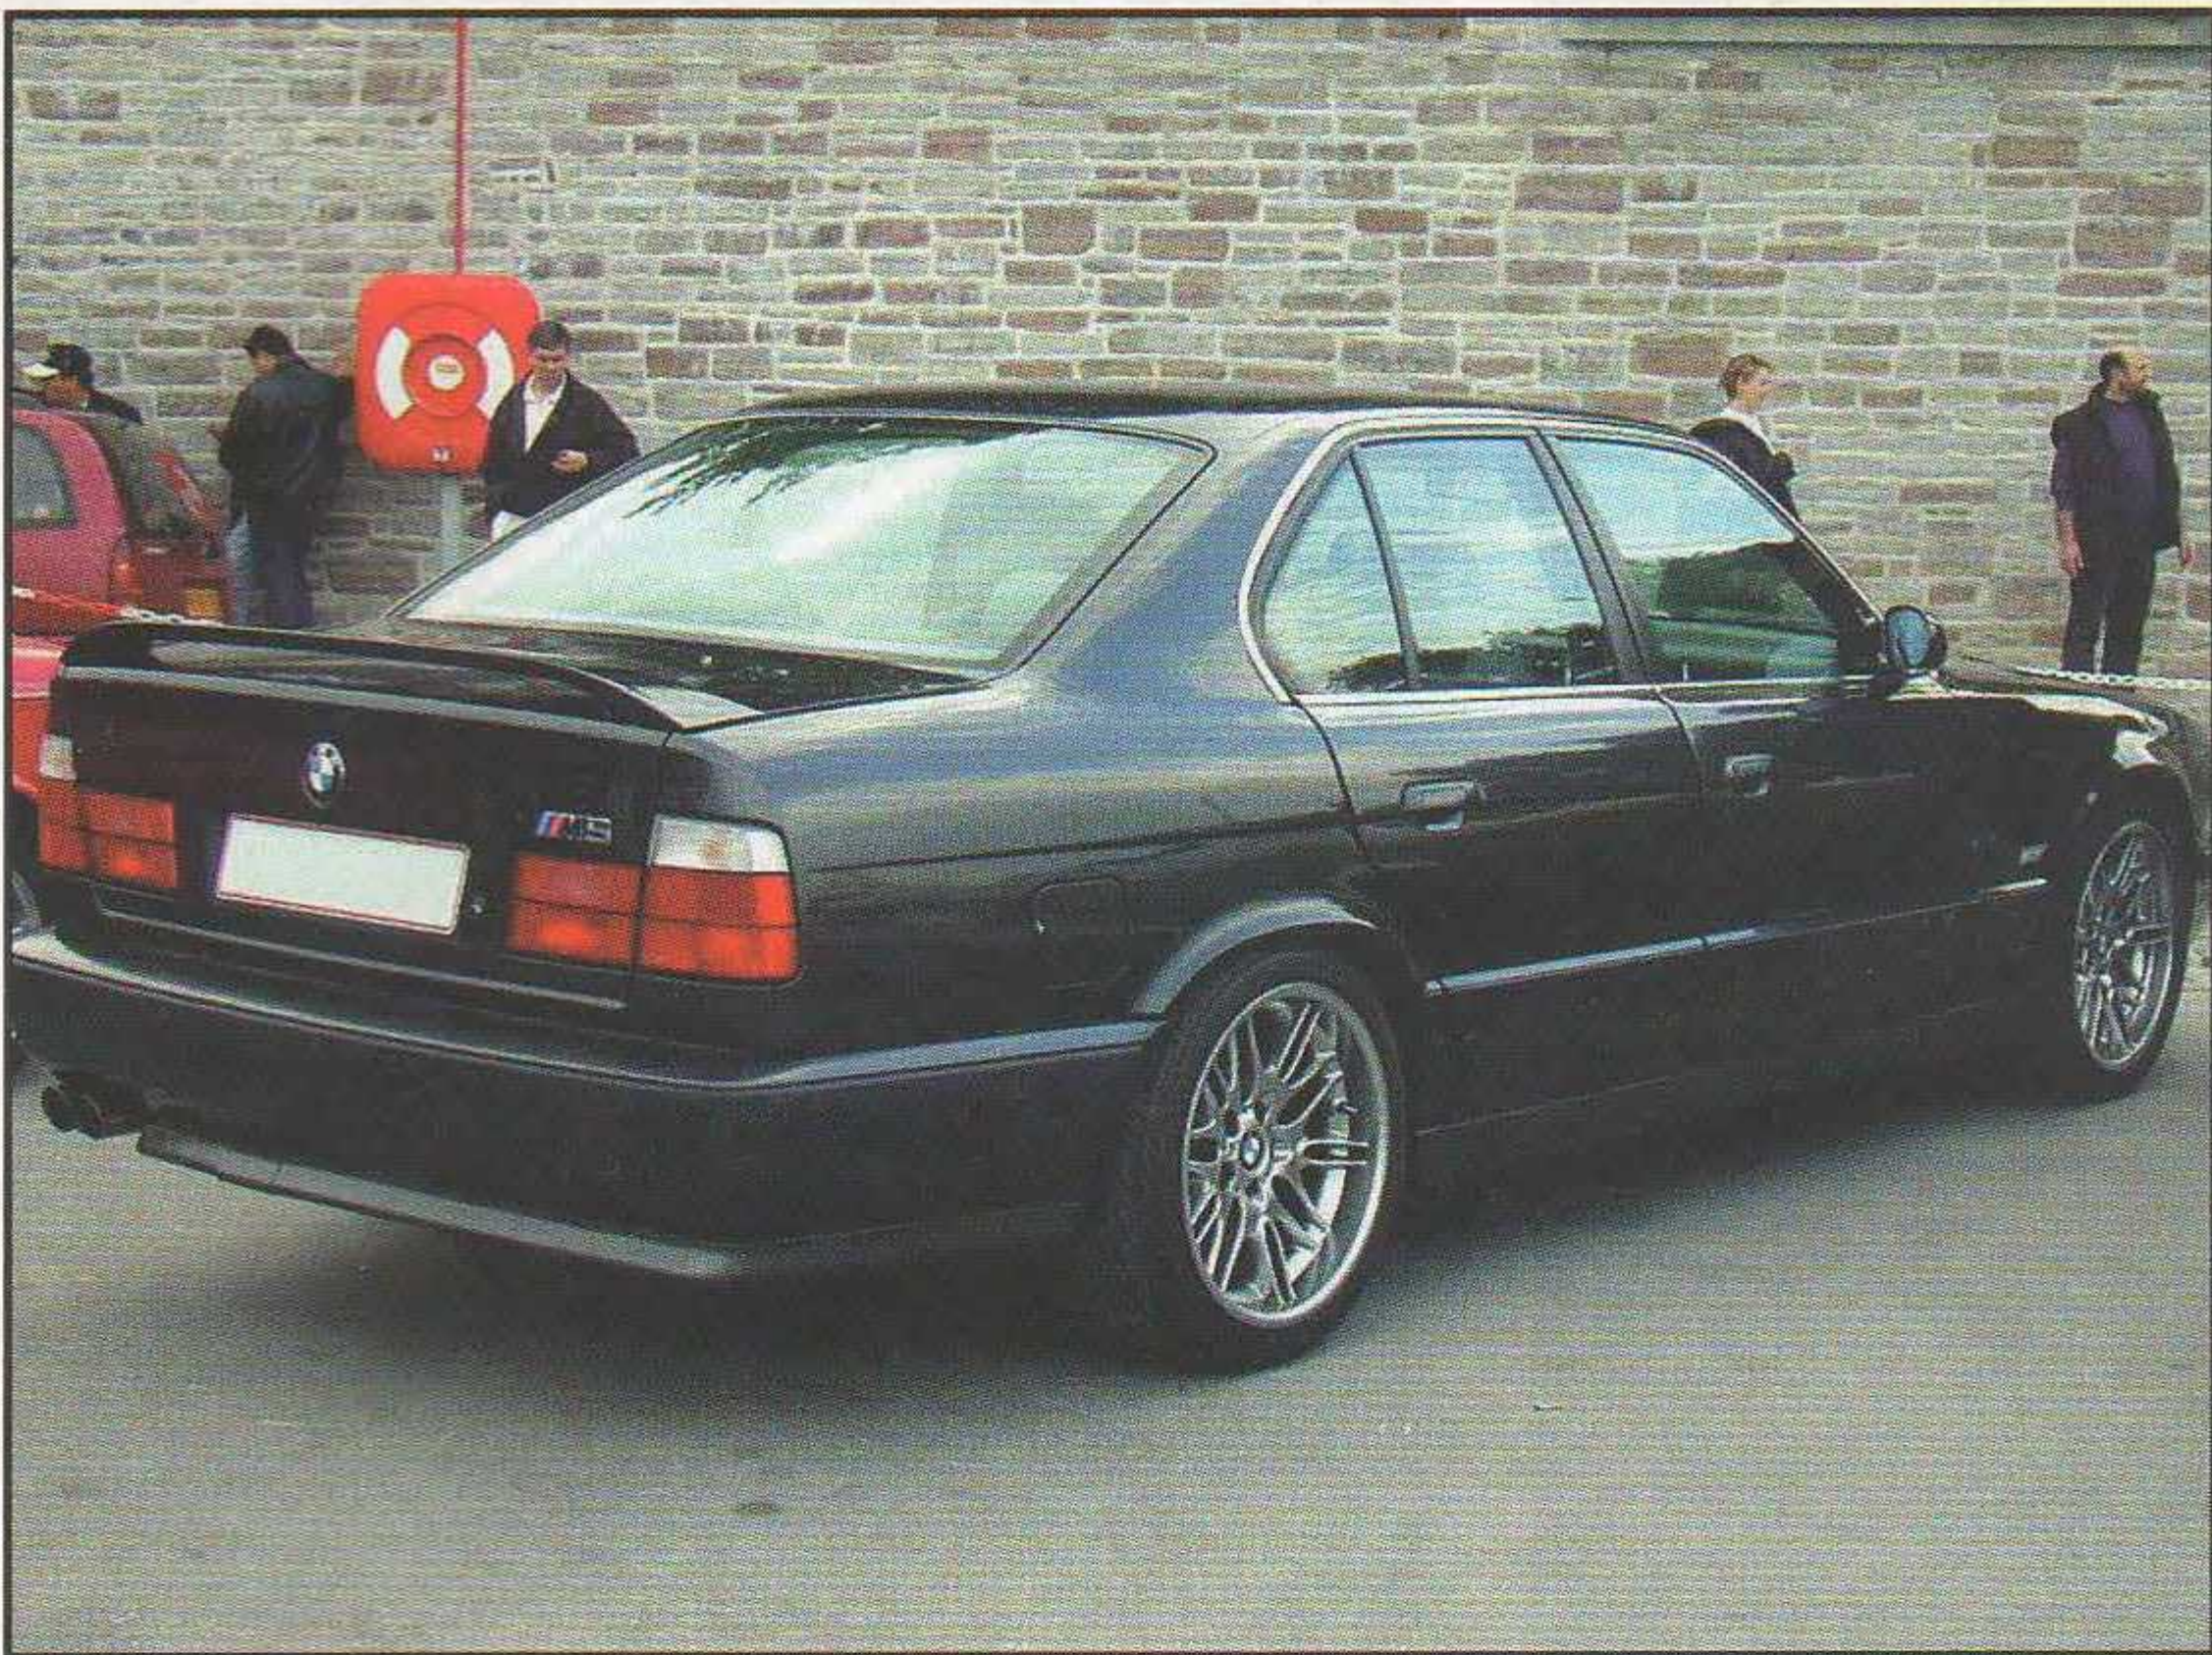
ресурс двух шаровых опор. Пройдя известный мне «диагностический тест-драйв» на «самой природой созданной контрольной площадке», щедро усыпанной ухабами, я выслушал в общем-то ожидаемый диагноз и со спокойной совестью оставил ключи зажигания дежурному мастеру.

Однако прекрасно известно, сколь на многое способны наши дороги: через полгода эксплуатации подвеска «попросилась» на диагностику. Как и следовало ожидать, практически исчерпанным оказался

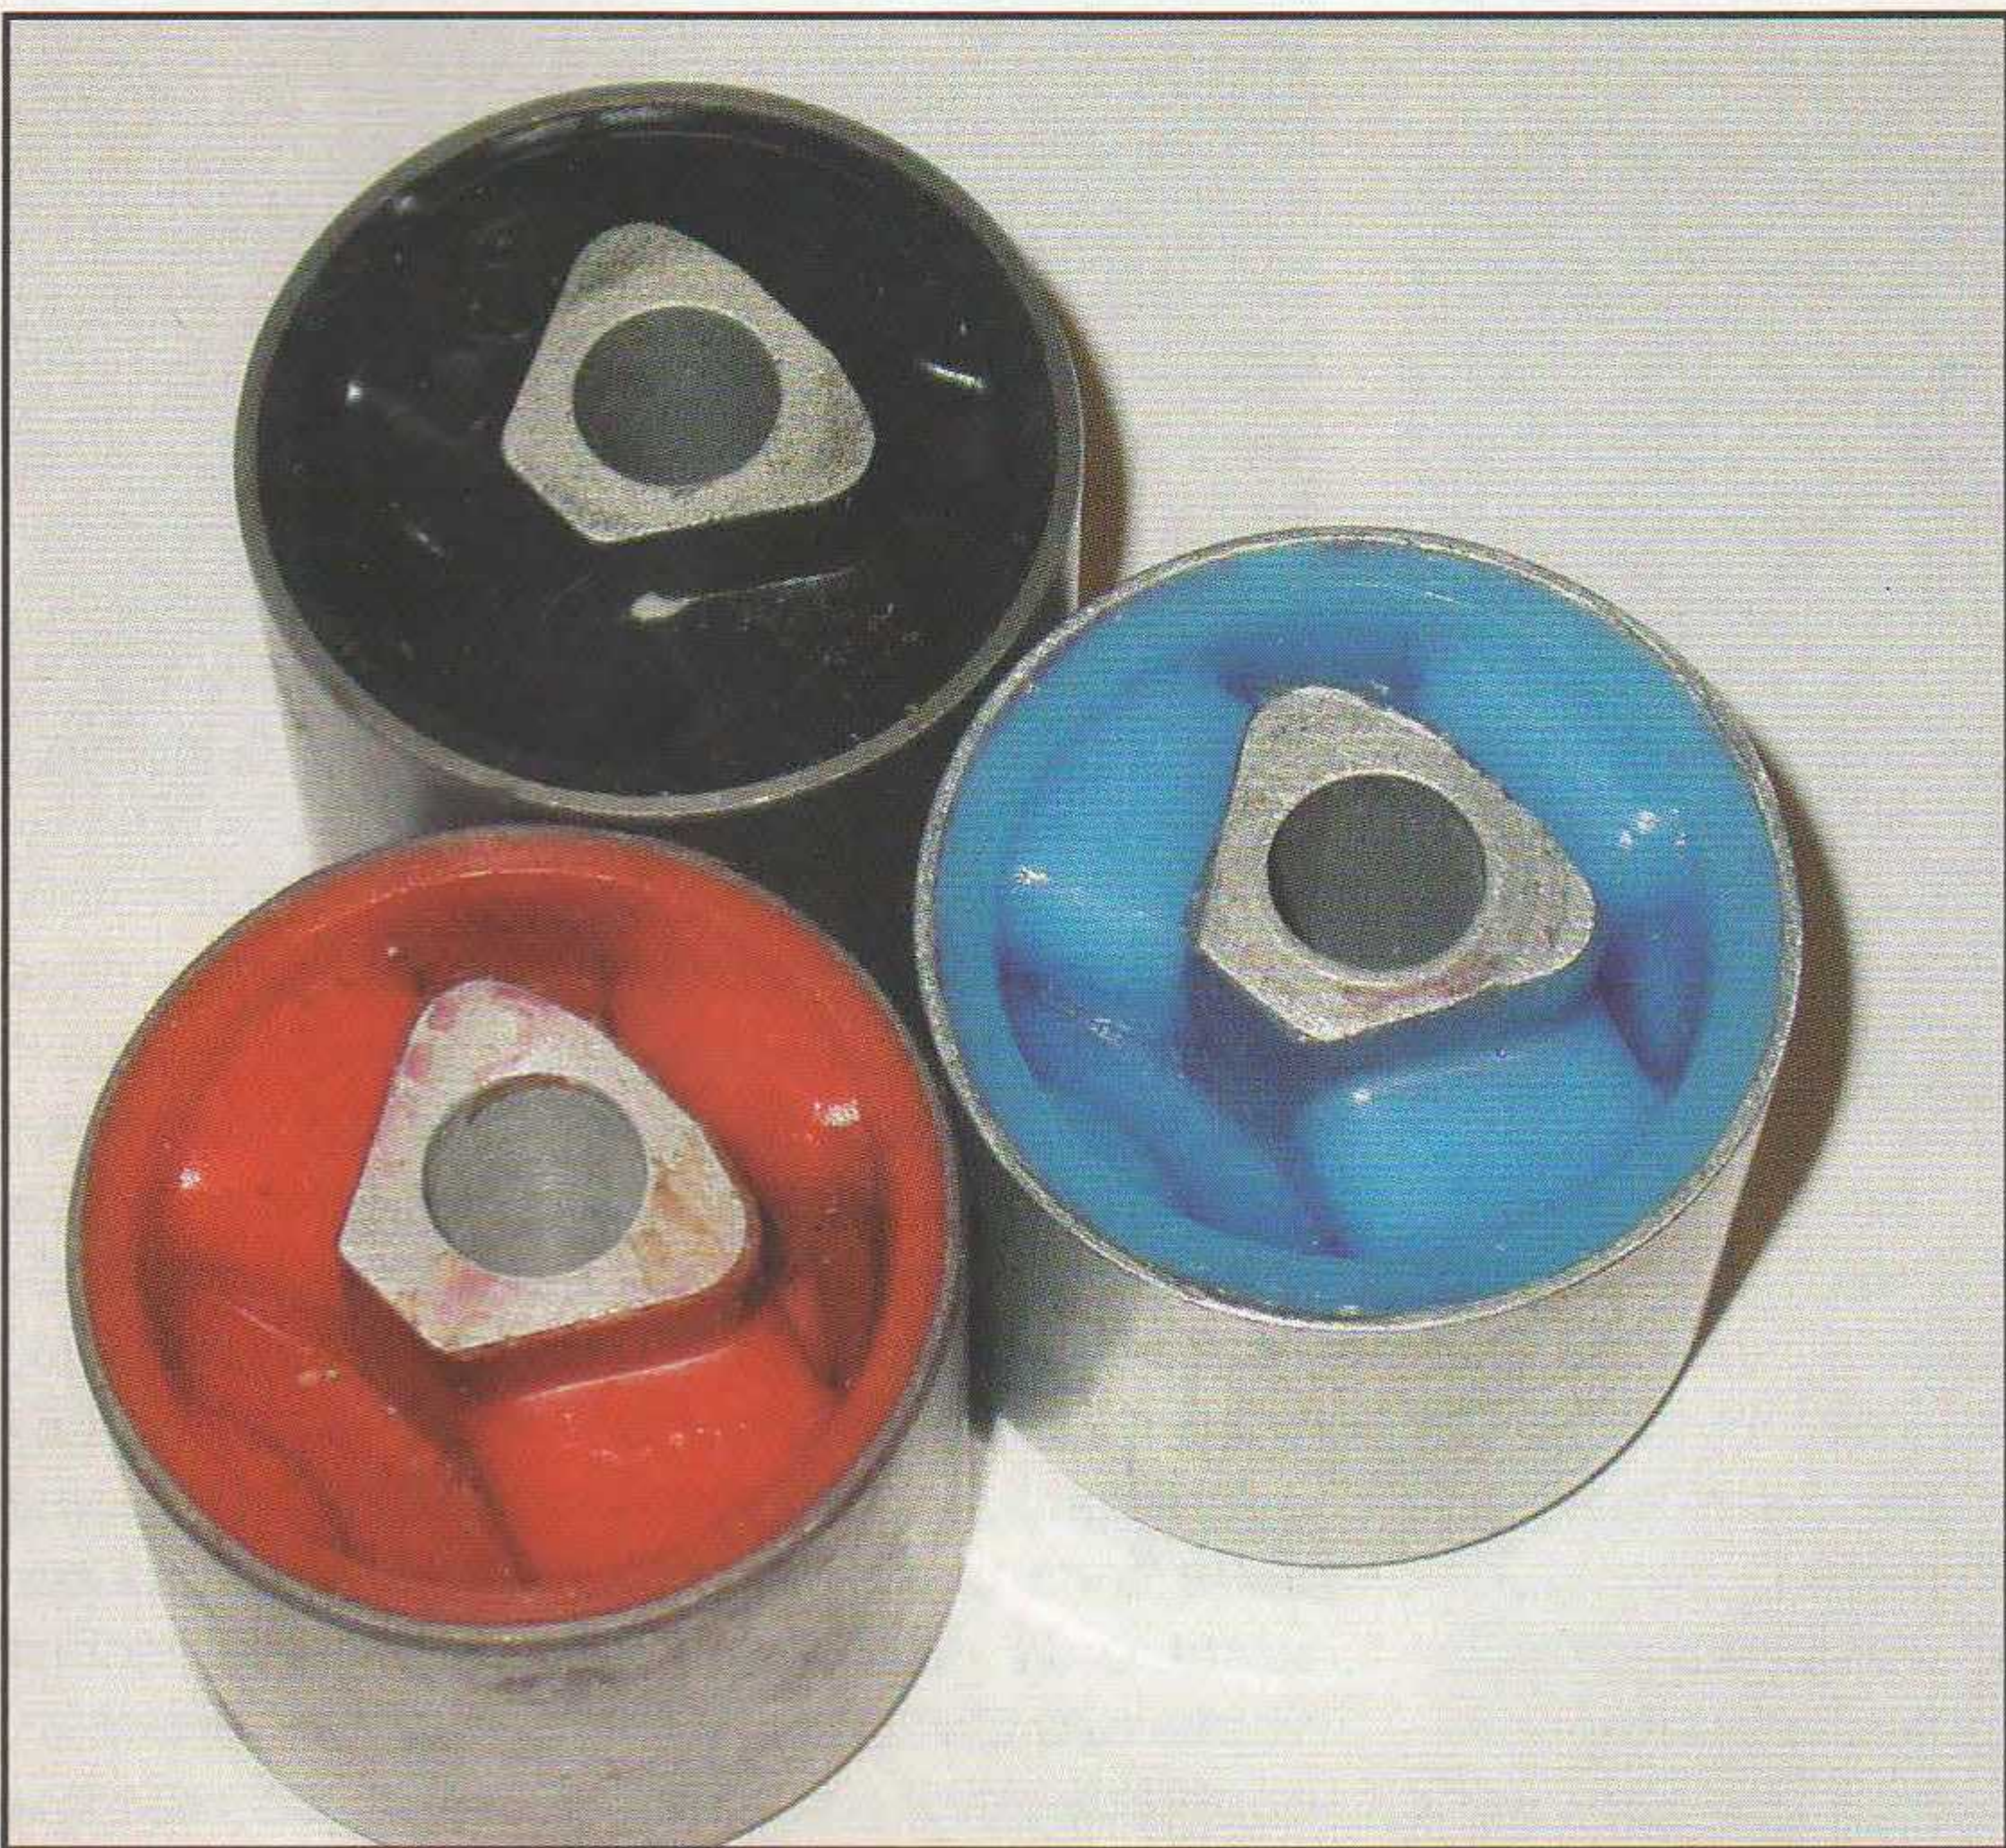
**В.Радикевич:** «Исходный цвет полиуретанового сырья беловато-желтый. Применение специальных пигментных красителей, вводимых в небольшом количестве на стадии смешения компонентов материала, позволяет придать производимым изделиям яркие цвета. В настоящее время в фирме принята шкала соответствия цвета материала определенной твердости. Упомянутый автором синий цвет имеет твердость 65 единиц по шкале Шора А, что соответствует твердости резины, применяемой для изготовления обычных сайлент-блоков. Для спорта нами выпускаются изделия

**повышенной твердости. Их цвет красный.»**
